Der römische Gutshof von Wurmlingen

7. Gebäude C – römisches Bad, römisches Wohnhaus und alamannischer Bauplatz

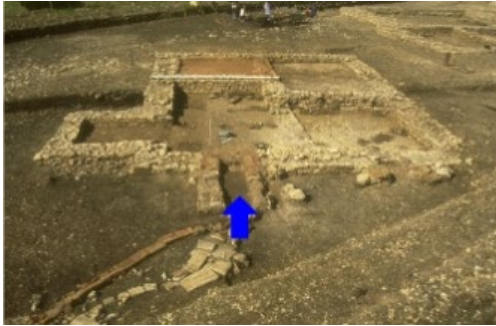
Abb.25:Bad von Osten

Bei der Ansicht von Osten sieht man im Vordergrund den Feuerungskanal (Pfeil) zum caldarium. Von ihm führen zwei Abwasserleitungen weg. Eine besteht aus ehemaligen Hohlziegeln des aufgelassenen Hauptgebäudes, die andere ist abgedeckt mit den sorgfältig bearbeiteten Kalkplatten, die aus dem Kaltbad herausgerissen wurden, nachdem das Bad von den Römern als Wohnhaus genutzt wurde.

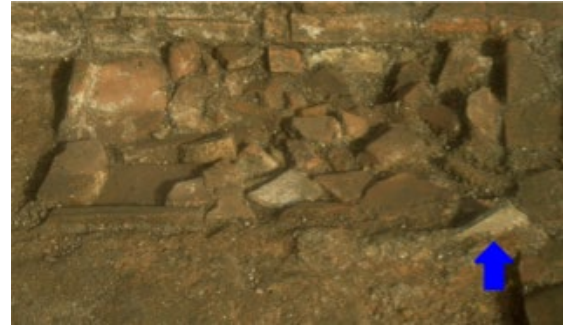
Abb.26:Trittstufenreste

In der nordöstlichen Ecke des frigidariums sieht man die Spuren einer Trittstufe, die ins Kaltwasserbecken führte. Eine abgebrochene Ecke (Pfeil) der sorgfältig geschnittenen Kalkplatten der Bassin-Verkleidung ist noch am Platz.

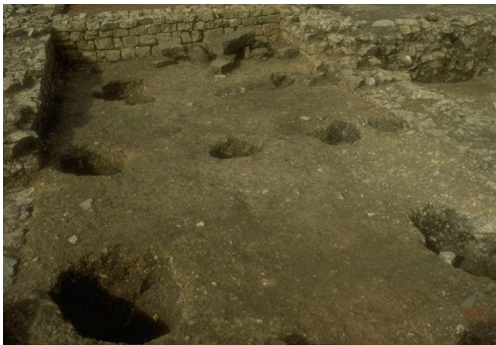
Abb.27:Pfostenlöcher

Aber die Sensation waren zweifellos die Spuren der Alamannen, die offensichtlich in den Ruinen des Badegebäudes ein Holzhaus bauten. Dazu haben sie die Hypokaustanlage weggeräumt und die Mauer zwischen tepidarium und caldarium abgebrochen.

„Durch diese Maßnahme entstand im Innern eine kleine Freifläche von ca. 6.3 mal 3.6 Metern, auf der nun ein zweischiffiger Holzbau errichtet wurde, der gleichzeitig durch die alten römischen Mauern geschützt war.“*3

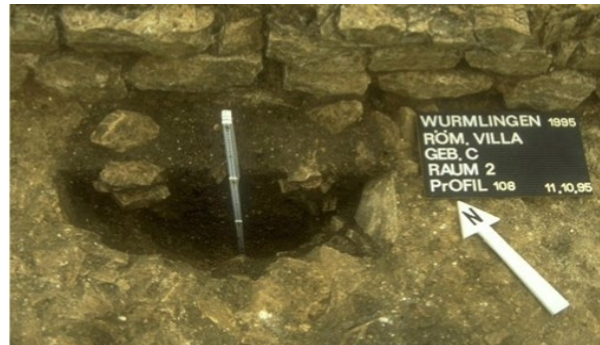
Abb.28:Pfostenloch-Profil

Die meisten Profile der Pfostenlöcher zeigen, dass die Pfosten nicht gezogen wurden, weil die Keilsteine nicht verrutscht sind, während das Holz zu Erde wurde und als dunkle Verfärbung im Erdreich übrig blieb.
