Der römische Gutshof in Wurmlingen

6. Grabungstechnik (Planum)

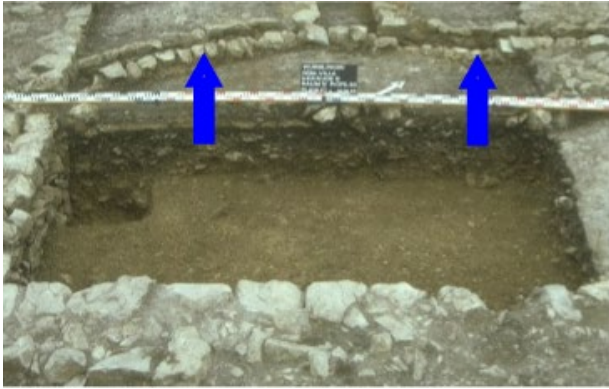
Die folgende Aufnahme zeigt das Planum 4 und gleichzeitig ein Profil. Außerdem ist ein Sondierungsgraben (links) sichtbar, der die Tiefe des Fundaments offen legen soll, damit man auf die Höhe des Gebäudes schließen kann (siehe Rekonstruktionszeichnung im Kap.10). Die Funktion des gemauerten Grabens (Pfeile) ist nicht geklärt. Bei seiner genaueren Untersuchung kam ein römischer Silberlöffel zum Vorschein.

Abb.19: Planum 4, Profil und Sondierungsgraben
