## Der römische Gutshof in Wurmlingen

### 3. Das Hypokaustum

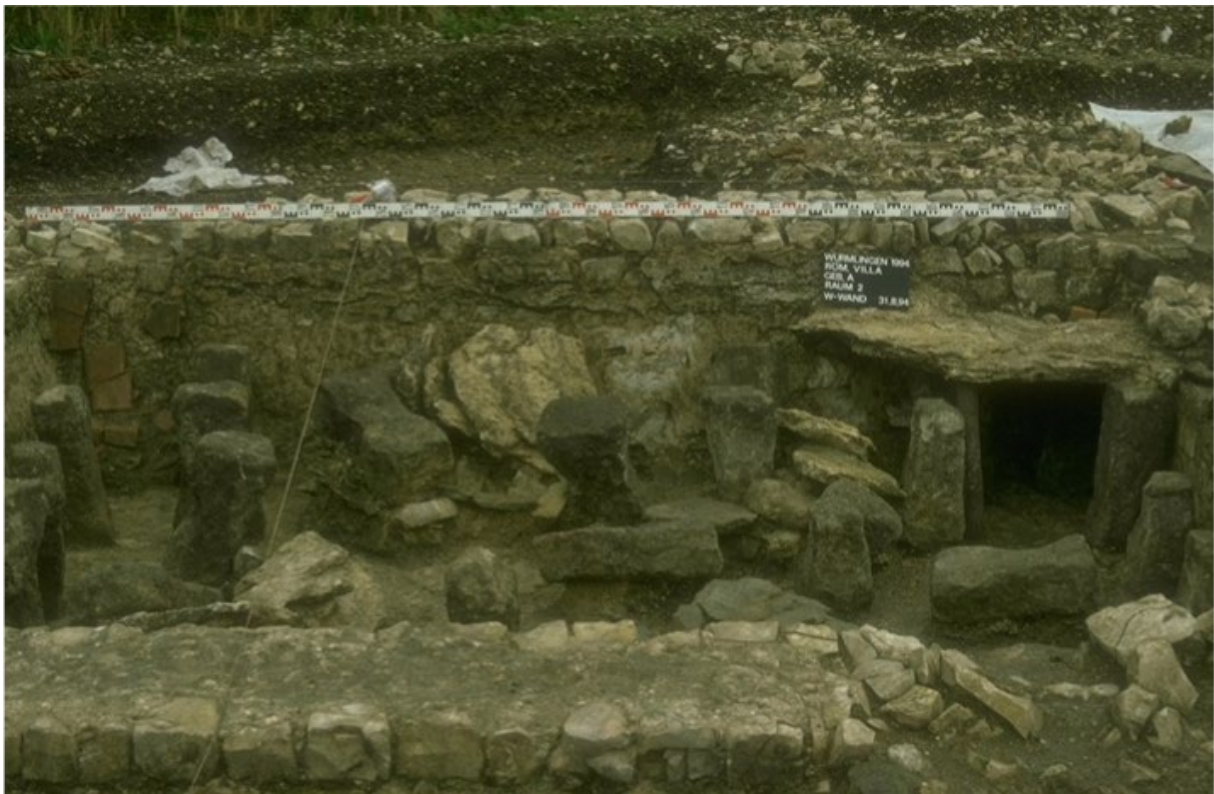
**Abb.6:**

***Steinpfeiler und Estrichreste vom Hypokaustum des Hauptgebäudes***

In den Räumen 1 und 2 stieß man auf ein Hypokaustum; eine Fußboden- und Wandheizung. Deutlich erkennbar sind die Pfeiler, auf denen die Platten mit dem Estrich ruhten. Im Falle der Wurmlinger Villa Rustica wurden zum großen Teil hitzebeständige Steinpfeiler verwendet, die aus einem Stück gehauen waren.

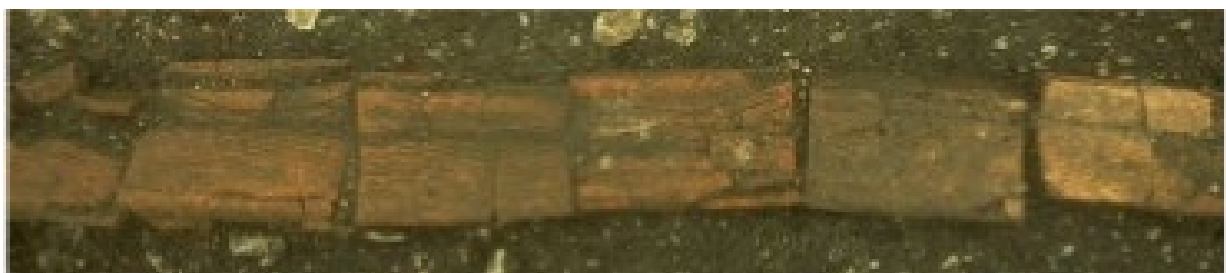
**Abb.8:**

**Tubuli aus dem zerstörten Haupthaus beim Badgebäude als Abwasserleitung wieder verwendet**

Man hat Tubuli aus dem Hauptgebäude beim später umgebauten Badgebäude gefunden, wo sie als Abwasserleitung verwendet wurden (Abb.8). Sie tragen Spuren vom Mörtel, mit dem sie mit der Steinmauer im Hauptgebäude verbunden waren.
